## Nieuw rubbertje

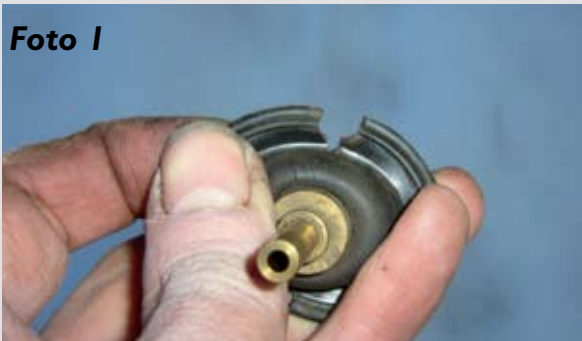
Foto 1

De meeste SU carburateurs gemonteerd op een Healey zijn van het HD type. Bij dit type SU werkt de choke door een buisje, ook wel de sproeier genoemd, naar beneden te trekken. Zo kan er meer brandstof met de lucht mee voor een goede koude start. De benzine komt in het buisje via de vlotterkamer.

Om de brandstof van de buitenkant te scheiden zit er om de buis een rubber dat er voor zorgt dat er geen benzine kan uitlopen en er toch een op en neer gaande beweging kan zijn voor de choke.

Dit rubber gaat na 10 jaar dienst uitdrogen en scheuren. (1) Wanneer de auto lang niet gebruikt wordt en de vlotterkamers leeg raken, gaat dit proces sneller. Na de winterstop flink aan de choke trekken en mogelijk sijpelt de benzine dan onder de auto door. (2) Wees dit voor en vervang deze membraan tijdig. Er zit er een in elke carburateur. Het is bijna niet mogelijk om het membraan te vervangen zonder de carburateurs in het geheel te verwijderen.

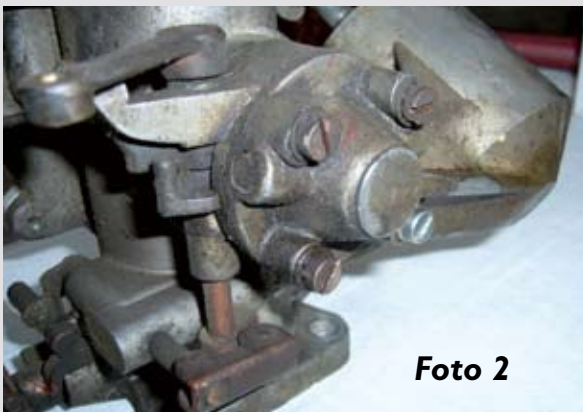
Foto 2

Markeer de positie van de vlotterbak met een stift of krasje op het huis.

Draai de 4 schroeven van het vlotterhuis los, de vlotterbak is dan los van het tussenhuis.

In dit huis zit de hefboom die er voor zorgt dat wanneer de choke wordt aangetrokken het membraan naar beneden beweegt. Dit huis kan gewoon blijven hangen mits je het wilt reinigen of gangbaar moet maken.

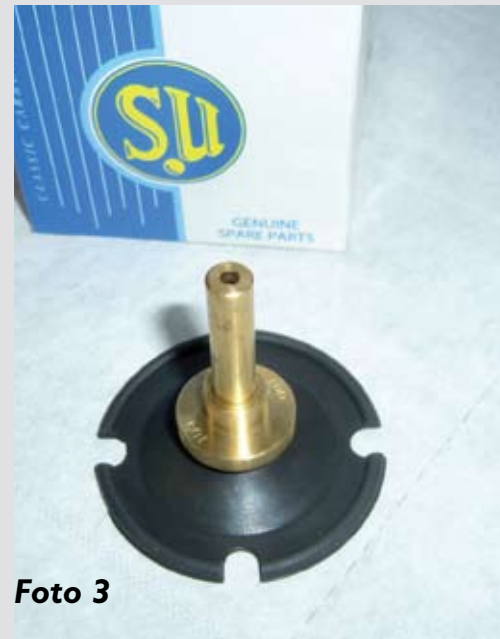
Foto 3

Op het membraan staat de diameter gemerkt: 100 (3) voor de HD6 en 125 voor de HD8 carburateurs. Zorg dat je
